Abschlussbericht 20 122

Lärminderungsmaßnahmen an drei Großdieselloks vom Typ BlueTiger

Technische Universität Berlin

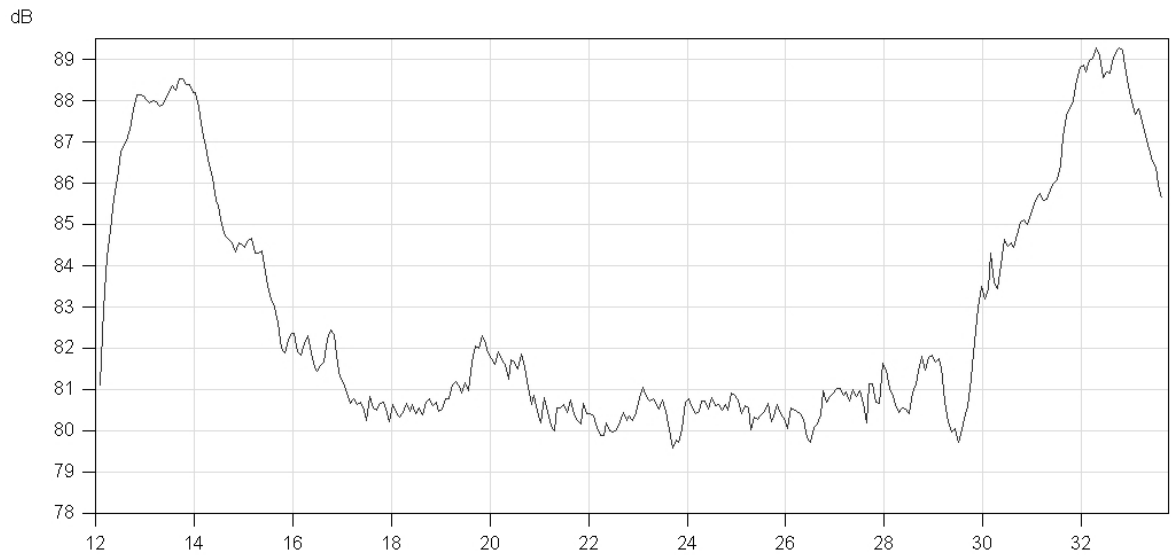
Abbildung 6: Vorbeifahrpegel rechts bei 30 km/h 1.100t Güterzug auf der Rübelandbahn 2006

In den Vorbeifahrpegeln von Abbildung 6 treten die beiden Lokomotiven deutlich aus dem Gesamtgeräusch hervor und übersteigen den Pegelanteil der Wagen um 7-8 dB. Dies wird durch die hohe Zugkraft am Berg und entsprechend benötigte volle Generatorleistung (2460 kW) und der Dieselmotordrehzahl 1050 1/min hervorgerufen. Das Rollgeräusch der Staubgutwagen liegt bei 30 km/h bei 80 dB(A).

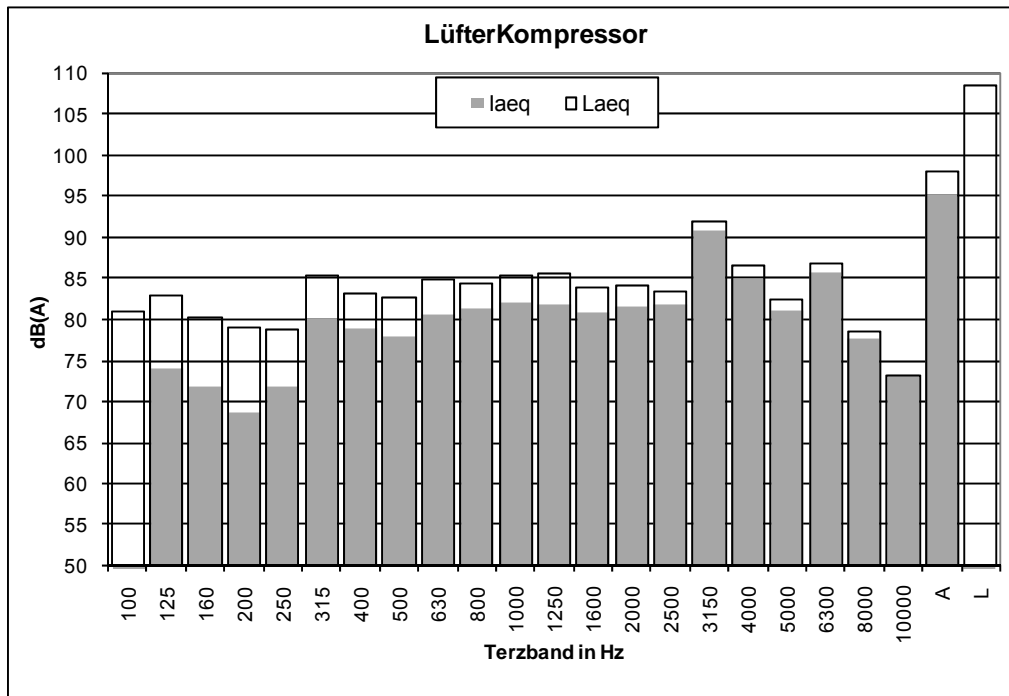
Abbildung 12: Intensitätsspektrum des Traktionslüfters (links in Abbildung 11)

In Abbildung 12 ist zu erkennen, dass der Terzpegel bei 3150 Hz aus dem Spektrum herausragt. Die in diesem Frequenzbereich auftretenden kurzen Wellenlängen, lassen sich durch Absorberjalousien mit einer Bautiefe von 100mm gut reduzieren.

Bei genauer Untersuchung der spektralen Anteile der Schallquellen in den nachfolgenden Terzspektren weisen die Traktionslüfter und E-Bremse ihre maximale Energie im hochfrequenten Bereich zwischen 1000 und 3150 Hz auf, während Kompressor und Dieselmotor tieffrequenten dominierende Terzbänder haben. Die Terzspektren stammen von den Intensitätsmessungen und zeigen den jeweiligen I_{Aeq} Intensitätspegel und L_{Aeq} Schalldruckpegel an einer Messstelle.

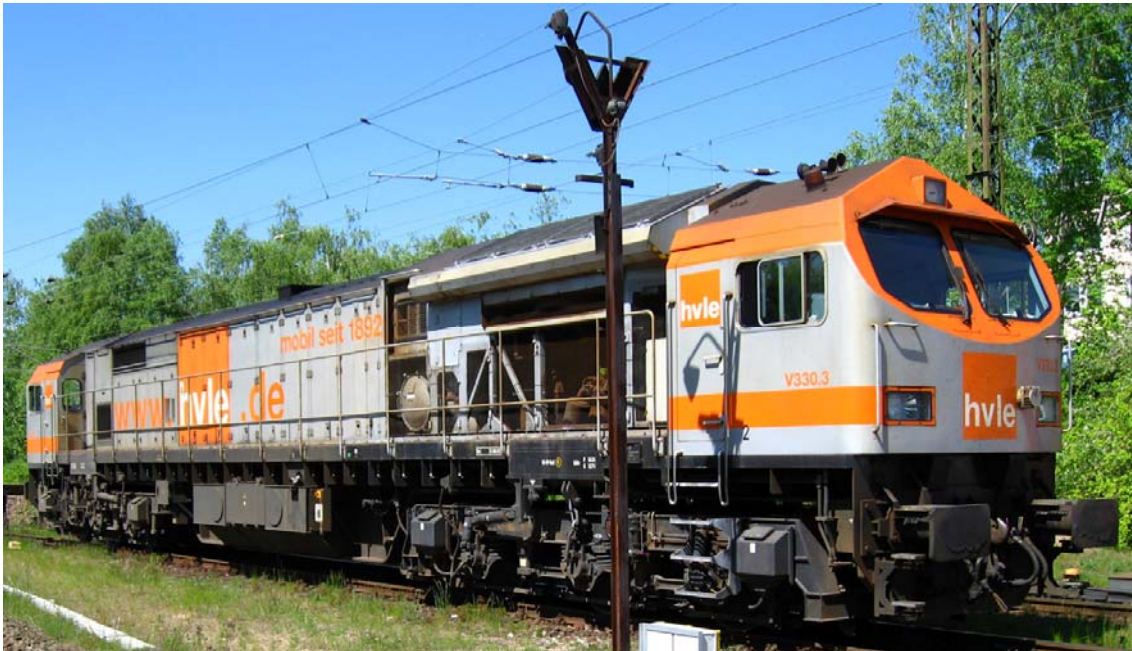
Abbildung 22: BlueTiger ohne Türen mit Vogeldraht

Die Türrahmen bestehen aus Aluminium, so dass die Zinkblech-Absorberelemente mittels Nieten und Distanzscheiben fest in den Rahmen installiert wurden. Der Einbau der Elemente dauert bei guter Vorbereitung 14 Tage. Während dieser Zeit müssen die Loks ohne Türen fahren können. Die Lüfteröffnungen wurden dazu mit einem feinmaschigen Vogeldraht verspannt und der Betrieb konnte problemlos erfolgen.

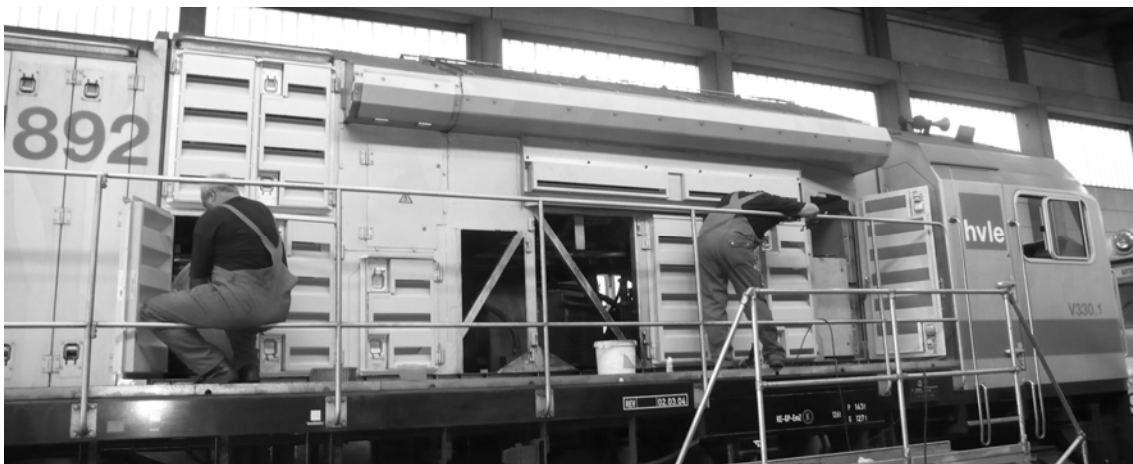
Abbildung 23: Anbau der Absorberjalousien

Die Firma IAC hat an einigen Türen neue Wasserablauföffnungen vorgesehen, an anderen hat sie konstruktive Veränderungen der Ausschnitte vorgenommen. Für die weiteren Loks konnte ein Verfahren bei IAC gefunden werden, bei dem der Vogelschutzdraht vor der Pulverbeschichtung ab Werk angebracht wurde, dies erspart spätere Nacharbeit und die Nietstellen können dauerhaft versiegelt werden.

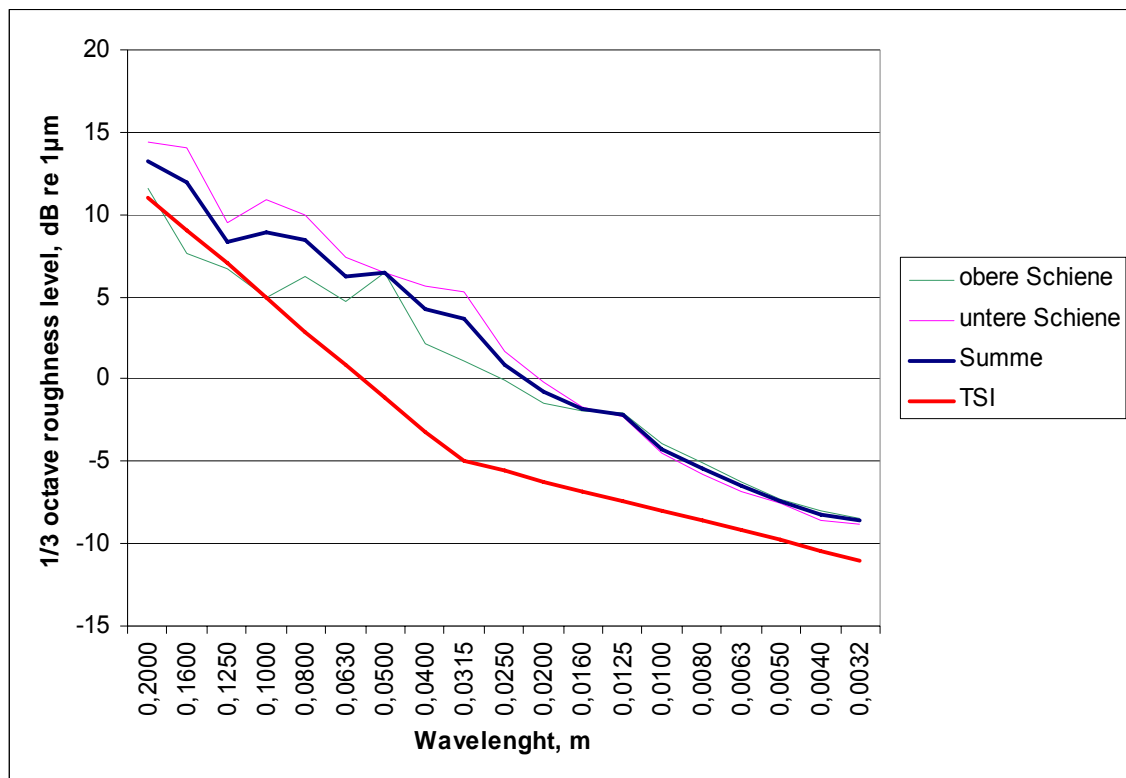
Abbildung 35: Schienenrauheit an der Messstelle in Velten am 25.09.2007

Die Schienen auf der Messstrecke wiesen eine kontinuierliche leichte Überschreitung der TSI Rauheits-Grenzkurve auf, waren jedoch frei von Riffeln und Stoßstellen. Für ein relativ wenig befahrendes Versuchsgleis ist dieser Rauheitsverlauf normal, ein vielbefahrener Streckenabschnitt mit geringem Güterzuganteil verfügt oftmals über glattere Oberflächen, dies war jedoch innerhalb des Projektes nicht zu organisieren.

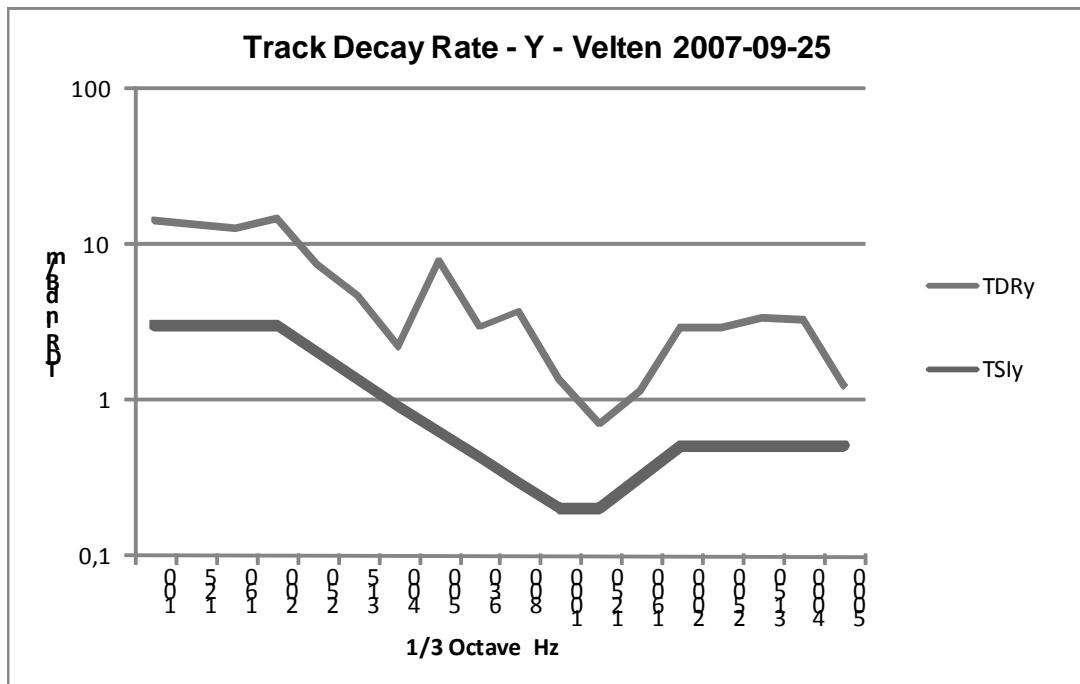
Abbildung 36: Track-Decay-Rate in y- Richtung

Abbildung 37: Track-Decay-Rate Velten in y-Richtung

Bei der Track-Decay-Rate (TDR) schneidet die vorgefundene UIC-54 Schiene auf Betonschwellen im Schotterbett hingegen gut ab. Die mittlere TDRy und TDRz liegt oberhalb der TSI Grenzkurve.

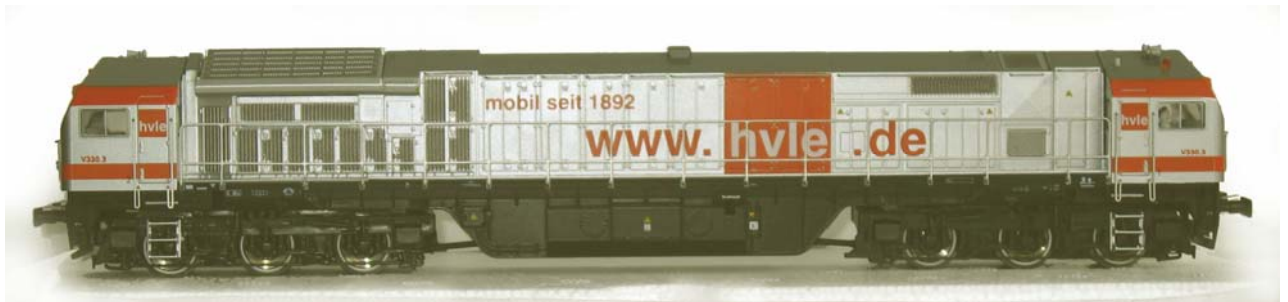
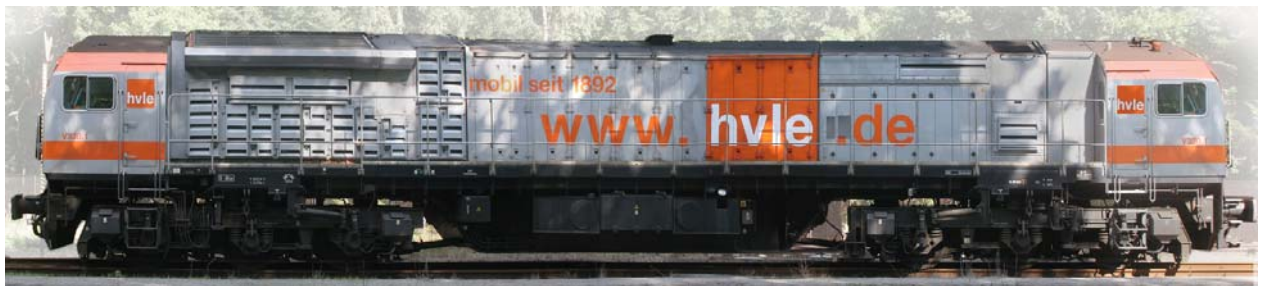
Abbildung 38: BR 250 BlueTiger V330.1 der HVLE vor/nach dem Umbau

In einer Seitenansicht erscheint die umgebaute BlueTiger Diesellok in einem modernen und futuristischen Design. Die Absorberelemente wurden farblich der Lok angepasst und fallen durch ihre horizontal verlaufenden Lamellen auf. Es besteht kein direkter Blick auf den Kompressor im Kühlerraum, da die Lamellen in 45° Winkel geneigt sind.

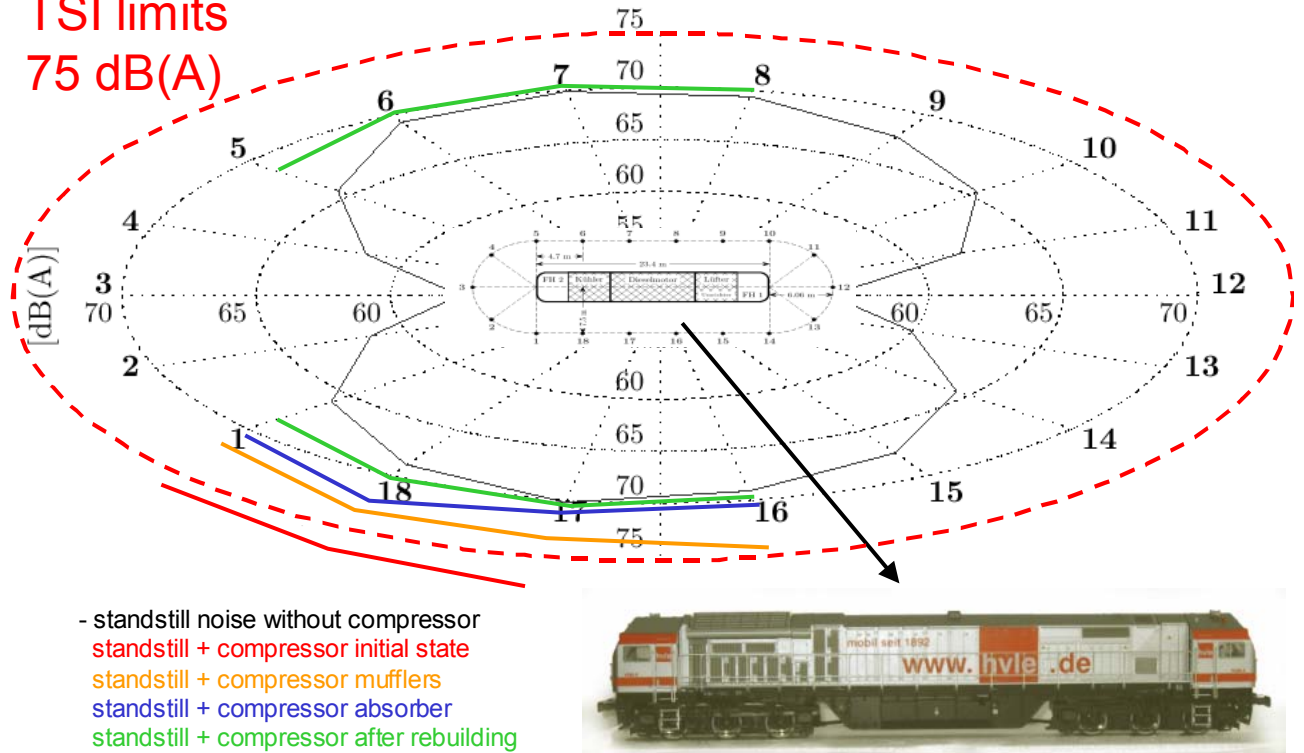
Abbildung 41: Stillstandspegel Vergleich der Maßnahmen

TSI limits
75 dB(A)

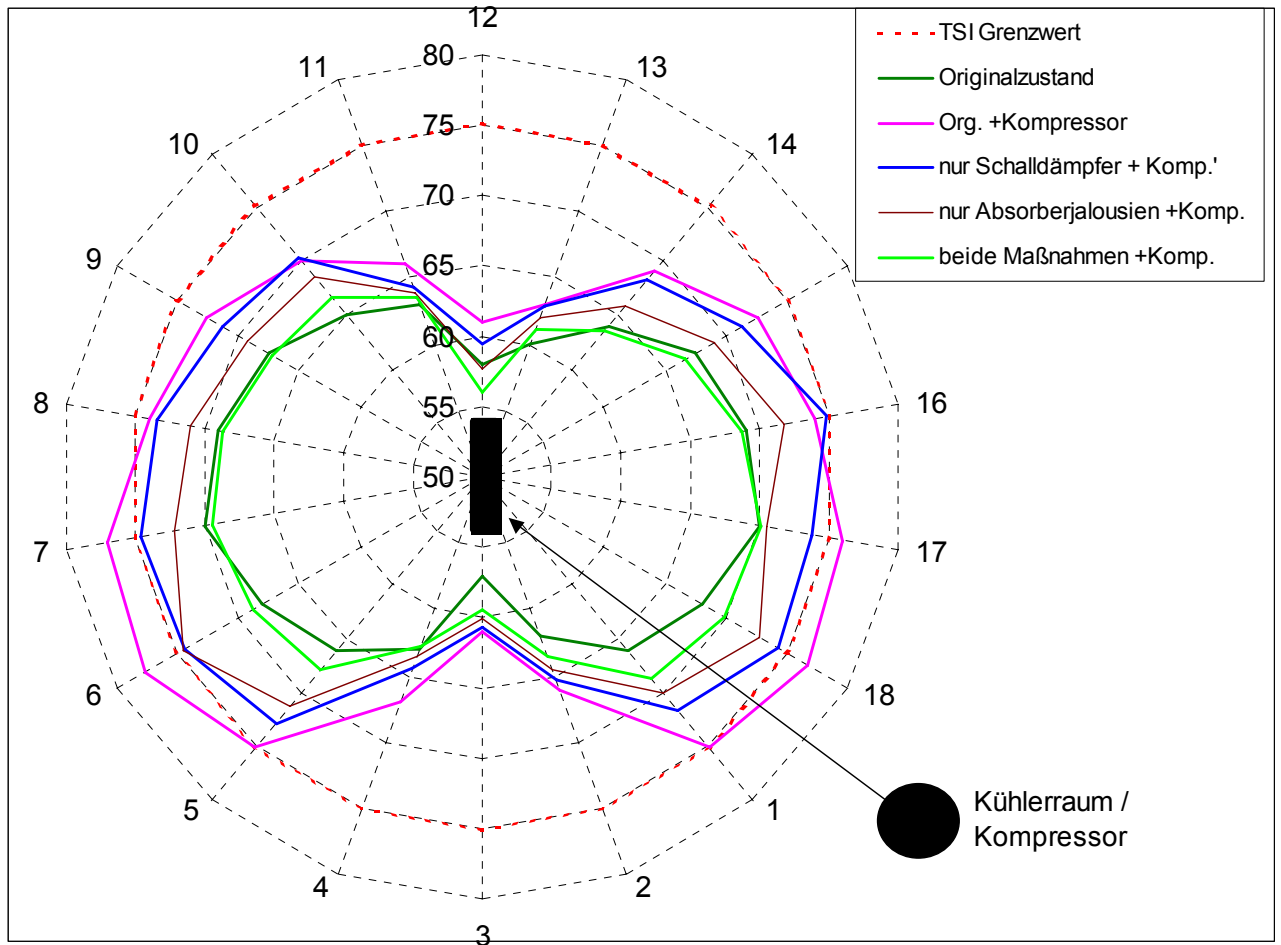
Abbildung 45: Stillstandsgeräusch im Einzelnen und insgesamt

Nach dem Umbau betragen die L_{Aeq} Werte im Stillstand bei laufendem Kompressor maximal 70 dB(A) und sind damit gleich hoch wie beim Originalzustand ohne Kompressor.
