Abschlussbericht

**„Einführung innovativer Furniertrockenschnitttechnologien durch
intelligente Modernisierung bestehender Fertigungsanlagen“**

**Blomberger Holzindustrie B. Hausmann GmbH & Co. KG
Königswinkel 2-6
32825 Blomberg**

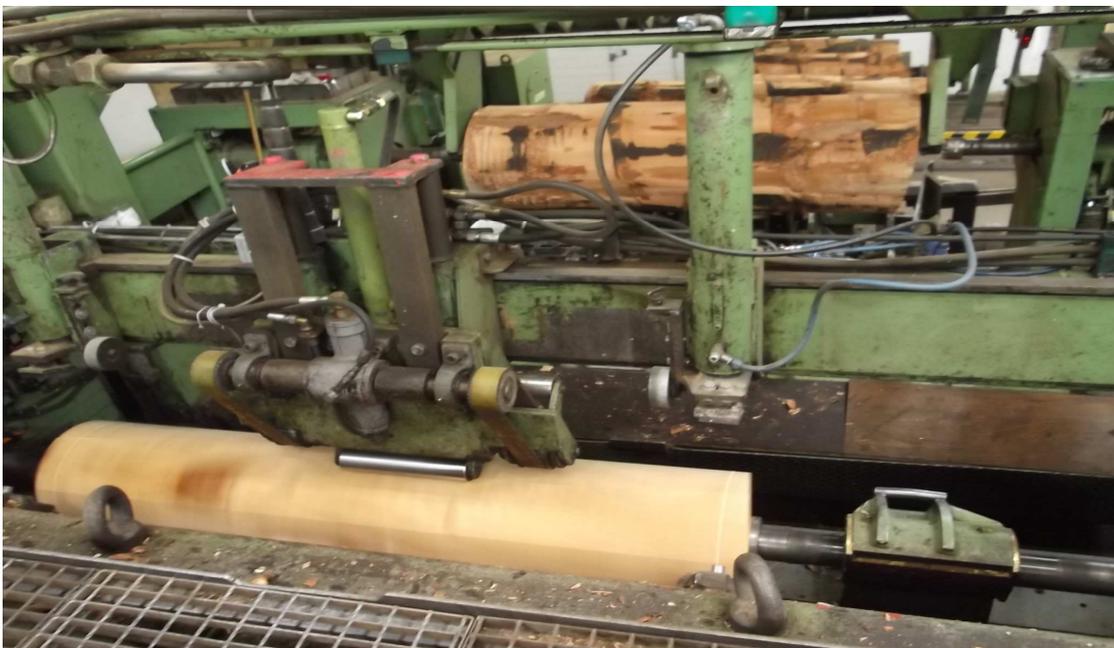
Abb. 2 Schälvorgang

Nach dem Schälen der Buchenstämme und einem Trocknungsprozess wurden auf einem Trockenclipper Furniere entsprechend ihren Qualitäten durch Betätigten einer Furnierschere (Clipper) in Furnierstreifen geschnitten.

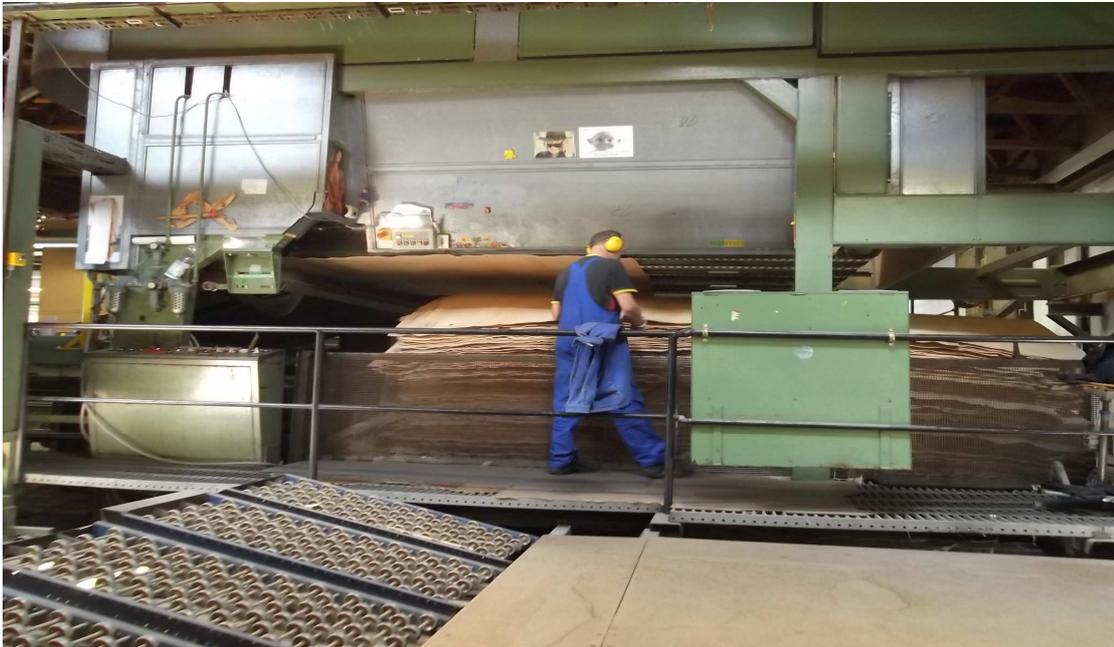
Abb. 3 Clippereinlauf mit Kamerasystem

Dazu wurde im Einlaufbereich des Trockenclippers ein Kamerasystem installiert. Dieses filmt die einlaufenden Furniere. Die vom Kamerasystem produzierten Bilder werden mit digital hinterlegten Qualitätsmustern bzgl. der Parameter Farbe und Struktur verglichen. Auf dieser Basis nimmt das System beim Durchlaufen des Furniers die Qualitätseinstufung vor und entscheidet

über den Verwendungszweck (Decklage, Zwischenlage oder Abfall) und welche Bereiche aus dem Furnier ausgeschnitten werden (Astlöcher und Risse) müssen. Dazu greift die zur Bildverarbeitung gehörende Software auf die Maschinensteuerung zu und löst optimal positionierte Schnitte aus.

In den Einlaufbereich des Trockenclippers wurde ein neuartiges Kamerasystem bestehend aus drei Kameras installiert. Dieses Kamerasystem filmt die einlaufenden Furniere. Die von dem Kamerasystem produzierten Bilder werden mit digital hinterlegten Mustern bzgl. der Parameter Farbe und Struktur verglichen. Auf dieser Basis nimmt das System beim Durchlaufen des Furniers die Qualitätseinstufung vor und entscheidet über den Verwendungszweck (Decklage, Zwischenlage oder Abfall) und welche Bereiche ggf. aus dem Furnier herausgeschnitten werden müssen (Astlöcher und Risse). Dazu greift die zur Bildverarbeitung gehörende Software auf die neu installierte Maschinensteuerung zu und löst optimal positionierte Schnitte aus.

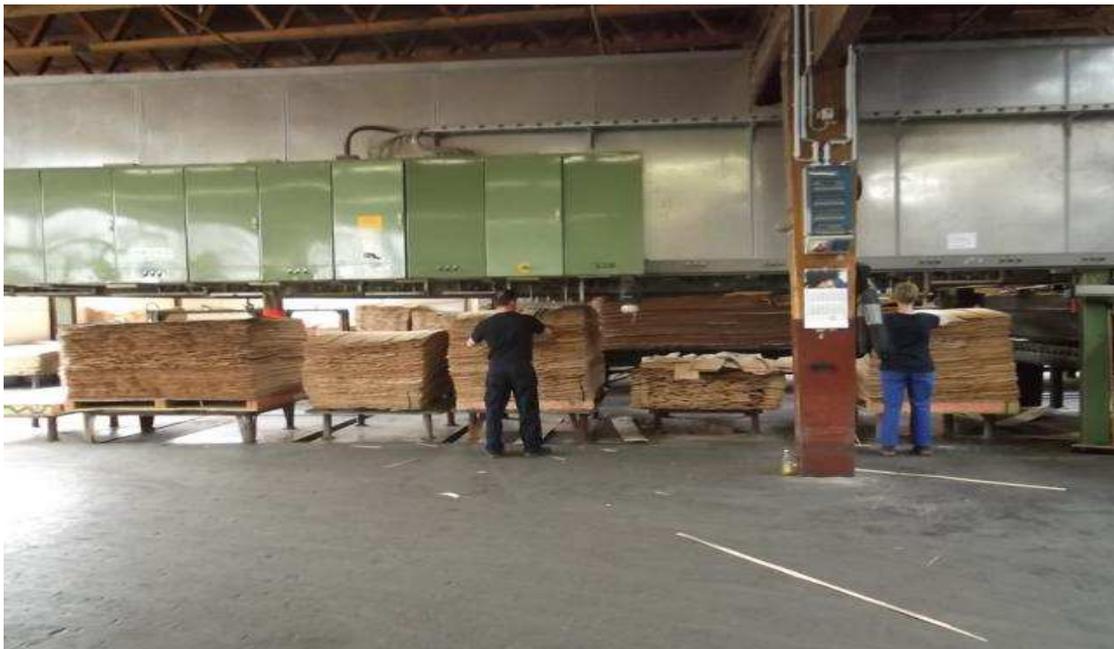
Abb. 4 automatische Furniersortierung

In einem weiteren Schritt wurden für die Abfallausscheidung die Ausschleusklappen ausgetauscht. Für die Abstapelung der Furniere nach ihren unterschiedlichen Qualitäten wurde ein neues Oberbandsystem zwischen Furnierclipper und Abstapler geliefert und installiert. Die Schneidwalze und der Schnittriemen des Furnierclippers wurden mit einem separaten Antrieb ausgerüstet.

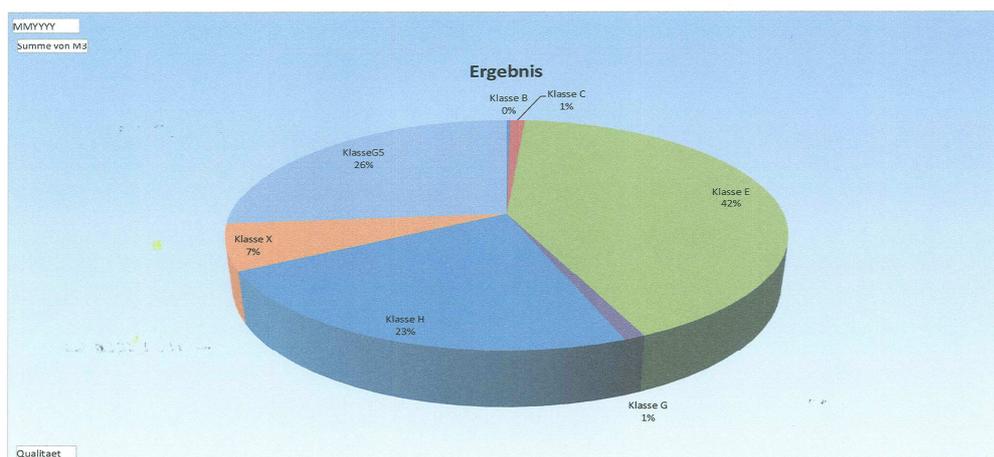
Abb. 8 Auswertung der Furnierqualitäten

Die einzelnen Furnierqualitäten werden separat erfasst und können im Rahmen von Auswertungen analysiert werden. Bei wesentlichen Abweichungen kann sofort und konkret eingegriffen werden.

Im Rahmen der Investitionsmaßnahme wurde gleichzeitig ein EDV - gestütztes Auswertungsmodul implementiert, welches zunächst die einlaufenden Furniermengen erfasst. Das Kamerasystem liefert nach dem Clippen Daten zu den geschnittenen Furnieren, und zwar im Hinblick auf die einzelnen Furnierqualitäten und die aussortierten (Abfall-) Furniere, so dass für die auslaufenden Furniere eine statistische Auswertung nach Mengen und Qualitäten erfolgt. Damit kann die Arbeit des Trockenclippers kontinuierlich kontrolliert und bei erkennbar auftretenden Fehlern (z.B. bei Fehleinstufungen aufgrund des Nichtvorhandenseins von Mustern) sofort Korrekturen vorgenommen werden.
