# **BMU - UMWELTINOVATIONSPROGRAMM**

## **Abschlussbericht**

Anschaffung einer neuartigen Walzenauftragsmaschine  
in der Ledermöbelindustrie.  
KfW-Aktenzeichen: MBc3-001871

Zerhusen & Langer Anlagenvermietung GmbH & Co. KG  
Herr Volker Nagel  
Kreuzstraße 65  
71723 Großbottwar

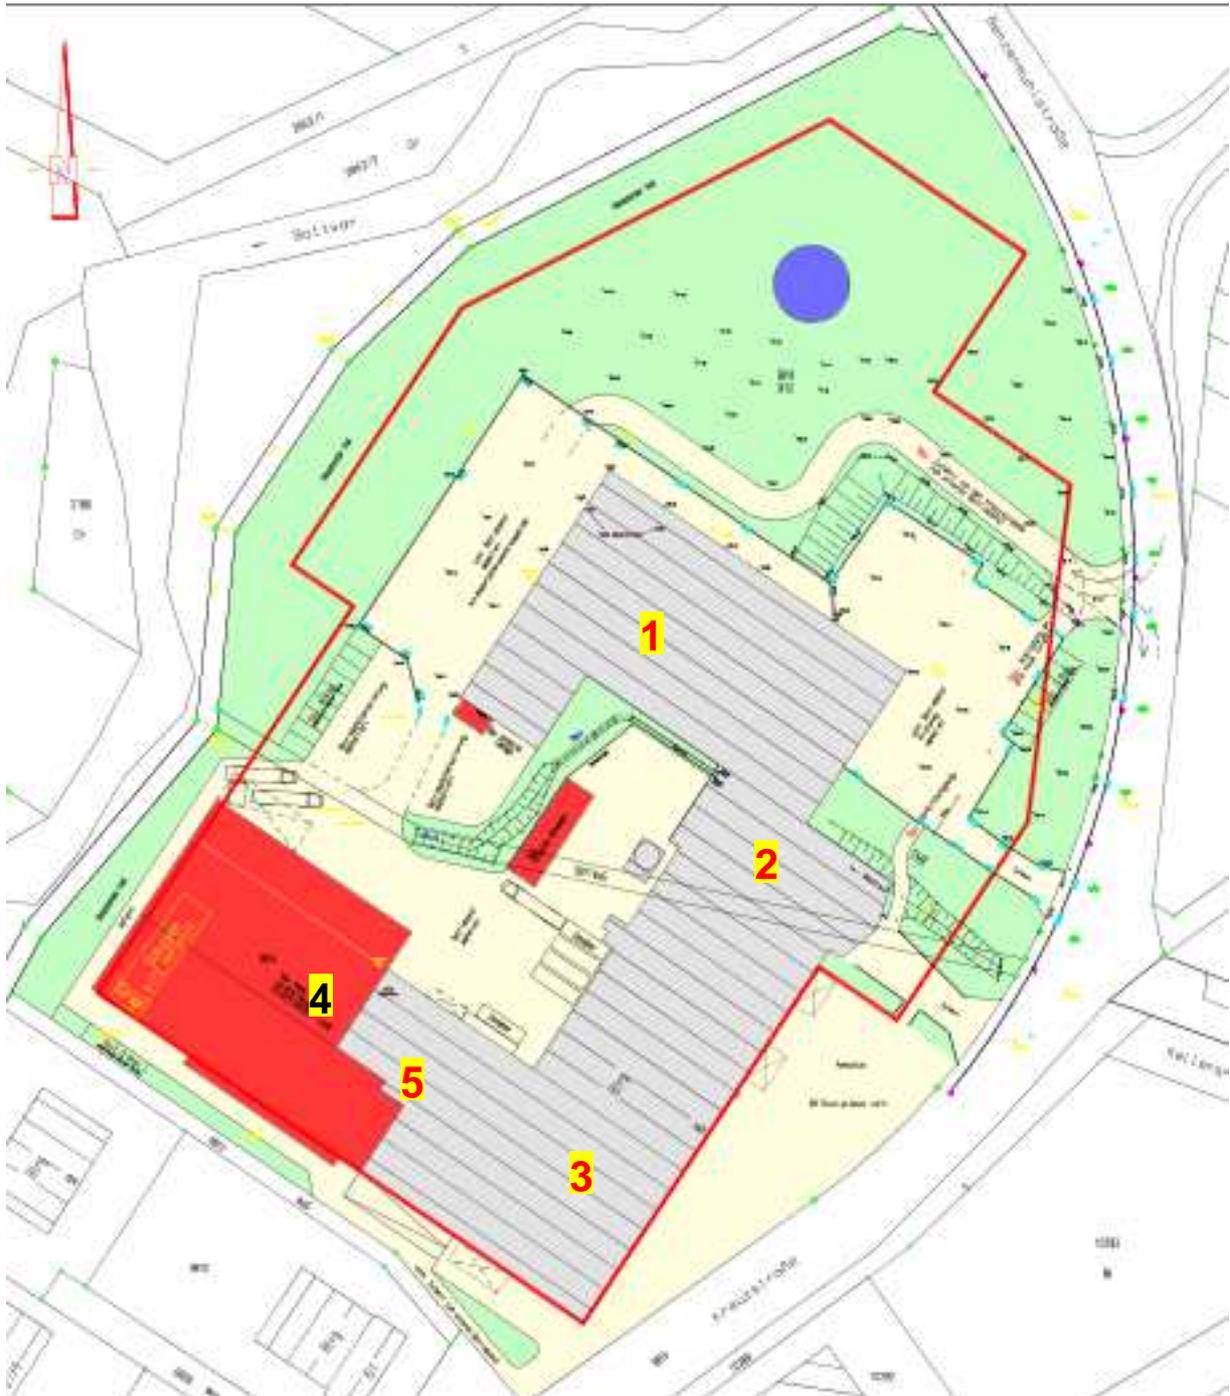
Abb. 1 (Übersicht Firmengelände)

- 1) Wasserwerkstatt
- 2) Färberei
- 3) Vorzurichtung
- 4) Zurichtung
- 5) Lager / Büro, Verwaltung (alle im UG)

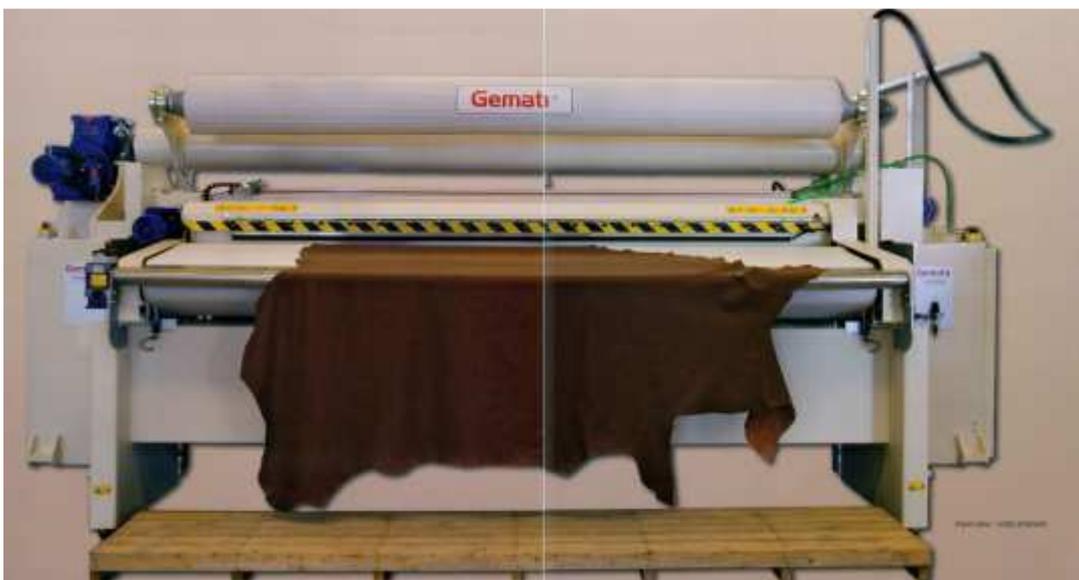
Abb. 2 (Topstar)

Charakteristisch für diese Maschine („Topstar“) ist eine gravierte Gummiwalze für den Lackauftrag.

Erst durch die gummierte Rasterwalze des Topstars können sowohl die Kuppen des Leders, wie auch die Rillen gleichmäßig bedruckt werden und der Schlusslack bei der Lederherstellung energie- und chemikaliensparend appliziert werden.

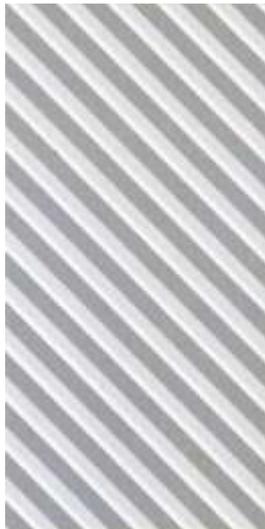
Abb. 5 (neue Gummi-Rasterwalze mit Rillen)

Diese neuartige Walze hat längs laufende Rillen in die der Lack eingebracht wird, um dann anschließend die vorgegebene Menge auf die Lederhaut aufzudrucken.

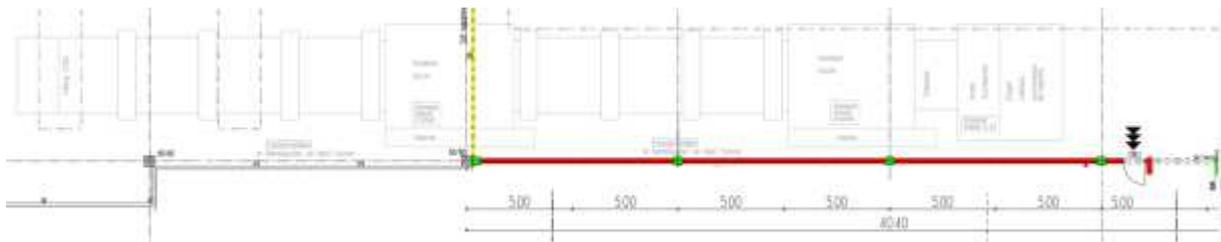
Abb. 13 (Aufbau Linie 1)

Linie 1: Walzenauftragsmaschine, Spritzkabine, Trockenkanal, Spritzkabine für den Lack, Trockenkanal und Leder-Hängetrockner. (von rechts nach links)

Die beiden Linien unterscheiden sich wesentlich in der Art des Lackauftrags (Spritzkabine bzw. Topstar); die anderen Bestandteile sind vergleichbar.

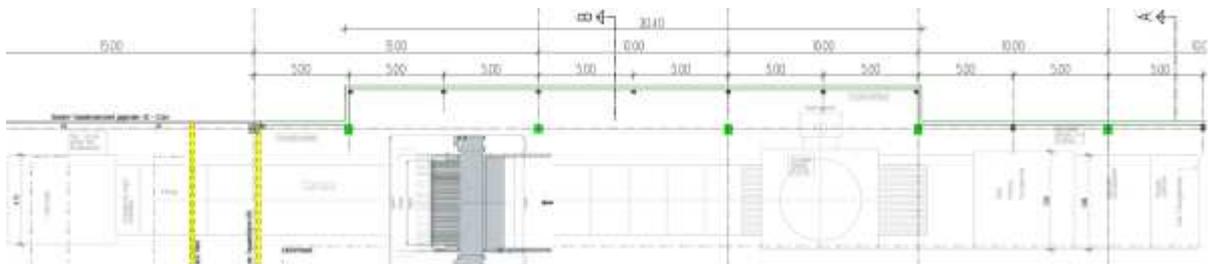
Abb. 14 (Aufbau Linie 2)

Linie 2: Walzenauftragsmaschine, Spritzkabine, Trockenkanal, **Topstar** für den Lack, Trockenkanal und Lederstapler. (von rechts nach links)

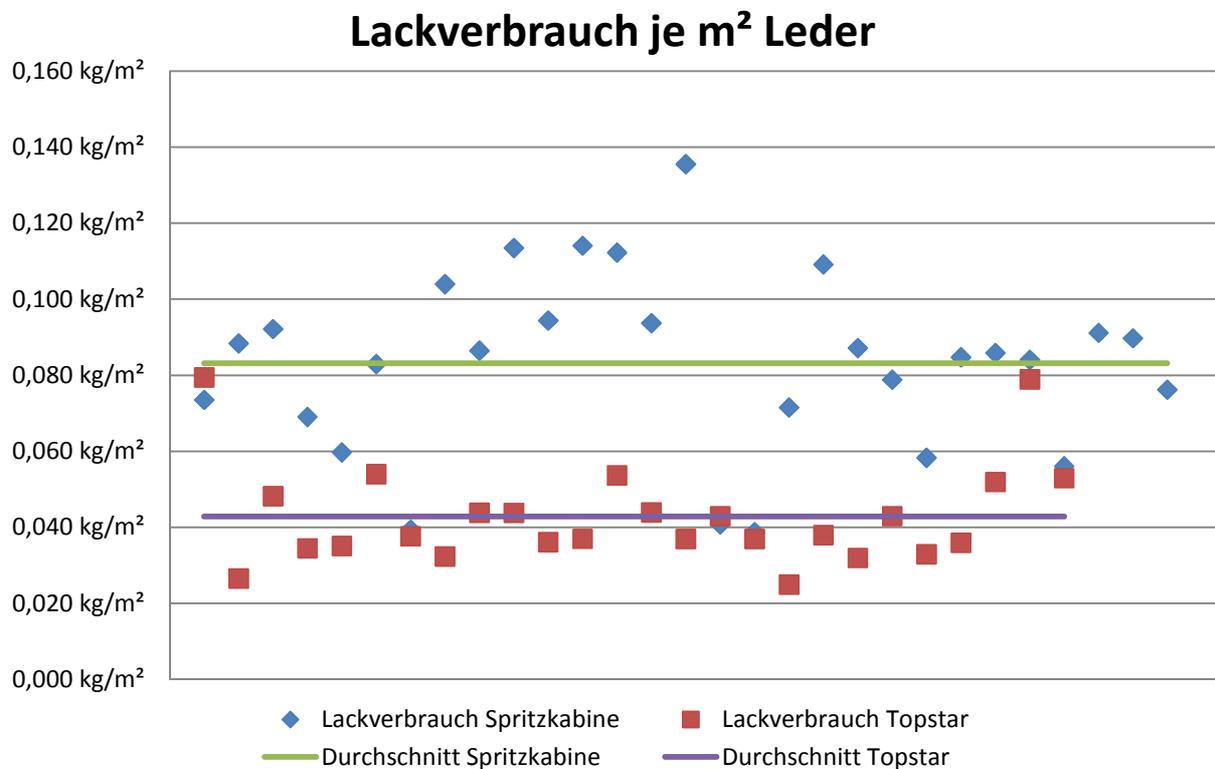
Abb. 15 (Diagramm Lackverbrauch)

Gmelich hat erwartet, dass durch den Einsatz des Topstars gegenüber der Spritzkabine 60% des Lacks eingespart werden. Es wurden bei beiden Verfahren die tatsächlich verwendete Lackmenge bei jeweils ca. 20 Lederpartien festgestellt und auf die lackierte Fläche bezogen. Im Messprogramm hat sich eine tatsächliche Einsparung von ca. 50 % ergeben (durchschnittlich 42 g/m<sup>2</sup> zu 83 g/m<sup>2</sup>). Es gibt innerhalb der Werte des Topstars und der Spritzkabine große Differenzen. Diese Varianz hängt mit folgenden Parametern zusammen: Lederartikel (notwendige Lackmenge auf dem Leder), Chargengröße, Einstellung der Spritzpistolen (Druck mit dem die Chemikalie in die Pistole gepumpt wird, Luftzerstäuberdruck), Anzahl der Vorläuferstücke und Vorläuferhäute im Dauerlauf der Spritzkabine.

Dennoch sind die Durchschnittswerte beider Verfahren vergleichbar, da in beiden Fällen das ganze Spektrum an Lederartikeln und Losgrößen produziert wurde. Es ist eindeutig, dass sich der Lackauftrag mit dem Topstar positiv auf den Lackverbrauch auswirkt. Zu erklären ist dies mit dem nicht vorhandenen Overspray. Die Restmenge an Lack an der Auftragswalze und Pumpe des Topstars entspricht in etwa der Restmenge des Lackes in der Pumpe und den Lackleitungen der Spritzkabine.

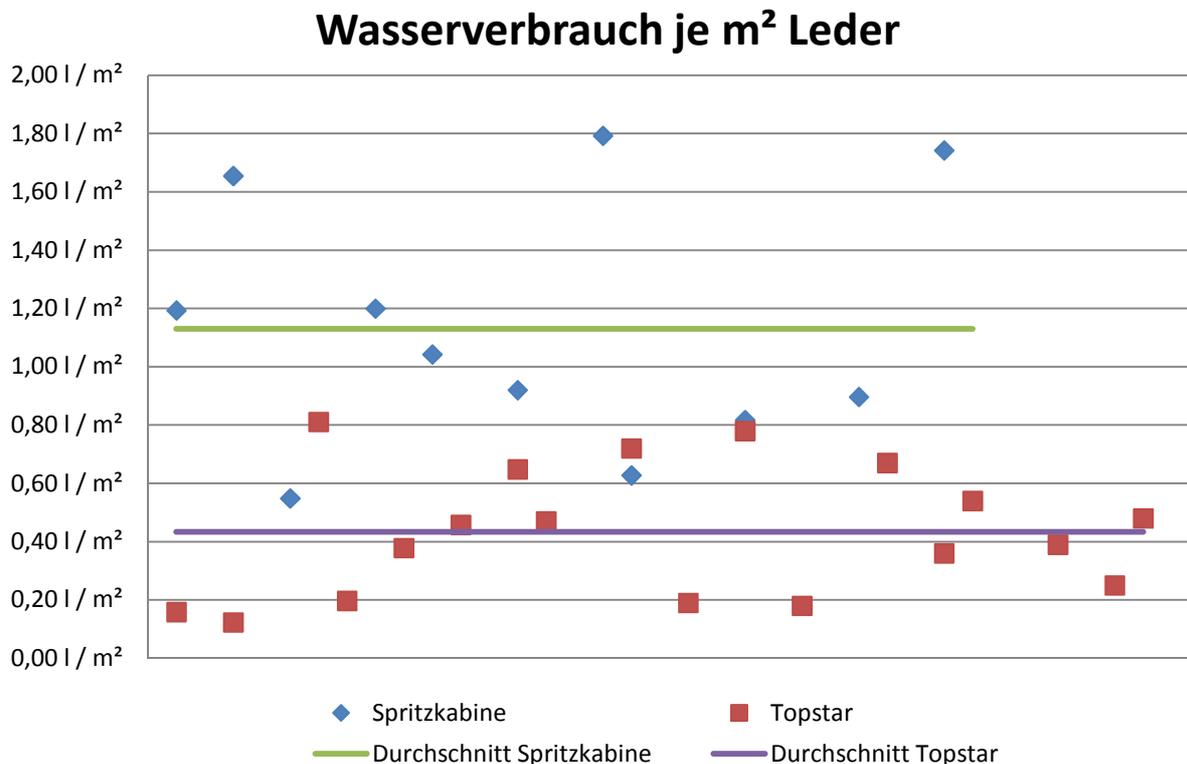
Abb. 16 (Diagramm Wasserverbrauch)

Aufgrund der Wasservorlage in der Spritzkabine und deren Abluftwäscher sowie dem großen, wöchentlichen bzw. 14-tägigen Reinigungsaufwand wurde eine große Wassereinsparnis beim neuen Verfahren erwartet. Gmelich ging bei Vorhabenbeginn von 75% Wassereinsparung aus. Zur Datenerfassung wurden die täglichen Wasserverbräuche gemessen und auf die an diesen Tagen bearbeiteten m<sup>2</sup> Leder bezogen. Die Reinigungsarbeiten an der Spritzkabine und der 14-tägige Wasserwechsel der Spritzkabine wurden auf die einzelnen Arbeitstage umgelegt und in den Vergleich mit einbezogen. In der Praxis hat sich eine Wassereinsparung von 63 % herausgestellt (durchschnittlich 0,43 l/m<sup>2</sup> zu 1,15 l/m<sup>2</sup>). Der Reinigungs- und damit auch der Wasseraufwand des Topstars beim Lackwechsel sind größer als erwartet, deshalb ist die Wassereinsparung etwas geringer als prognostiziert. Die unterschiedlichen Tageswerte im Messprogramm haben folgende Ursachen:

Topstar: Chargengröße – der Wassereinsatz ist konstant, unabhängig von der Anzahl lackierter Leder; somit ergeben sich ganz unterschiedliche Wasserverbräuche je m<sup>2</sup>.

Spritzkabine: Chargengröße – auch hier ist der Wasserverbrauch für das Spülen der Pumpe und Leitungen konstant. Tagesproduktion - Wasserwechsel und Spritzkabinenreinigung als fixe Wasserverbräuche wurden auf die Produktionstage umgelegt.

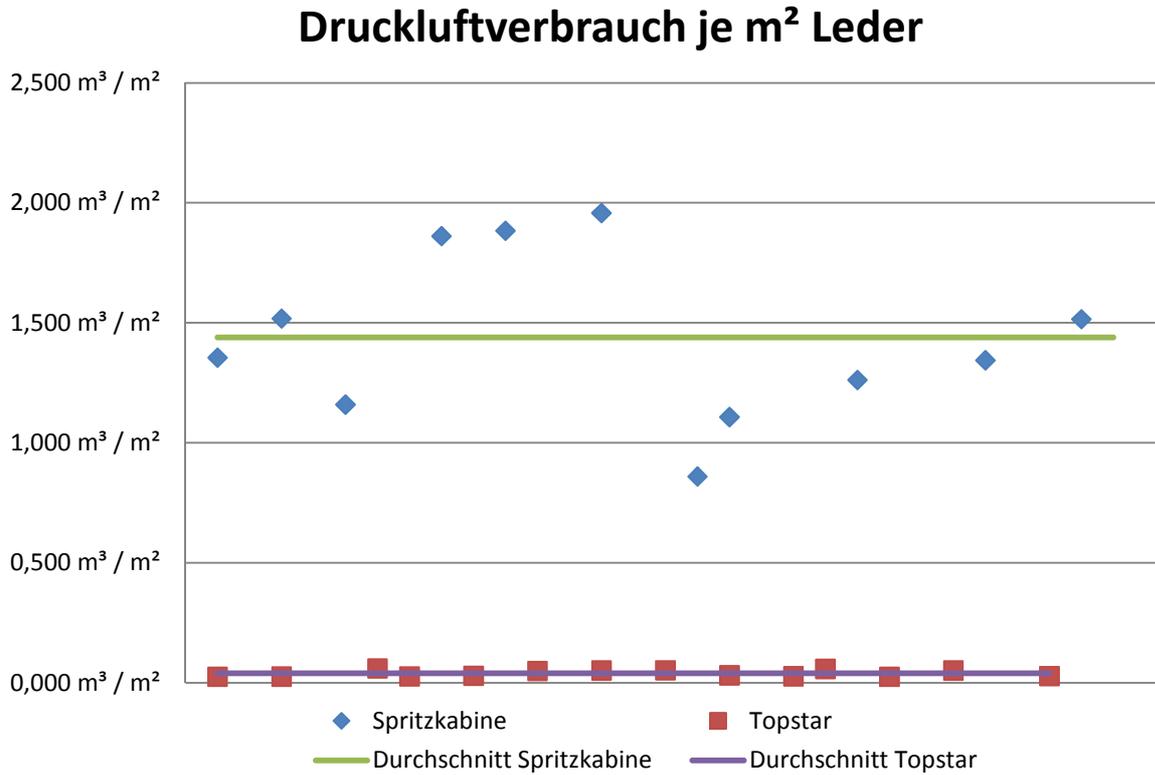
Abb. 17 (Diagramm Druckluftverbrauch)

Wie erwartet liegen die Druckluft einsparungen bei 95 – 99%. Im Messprogramm wurden die täglichen Druckluftverbräuche der Spritzkabine bzw. des Topstars gemessen und auf die lackierten m<sup>2</sup> bezogen.

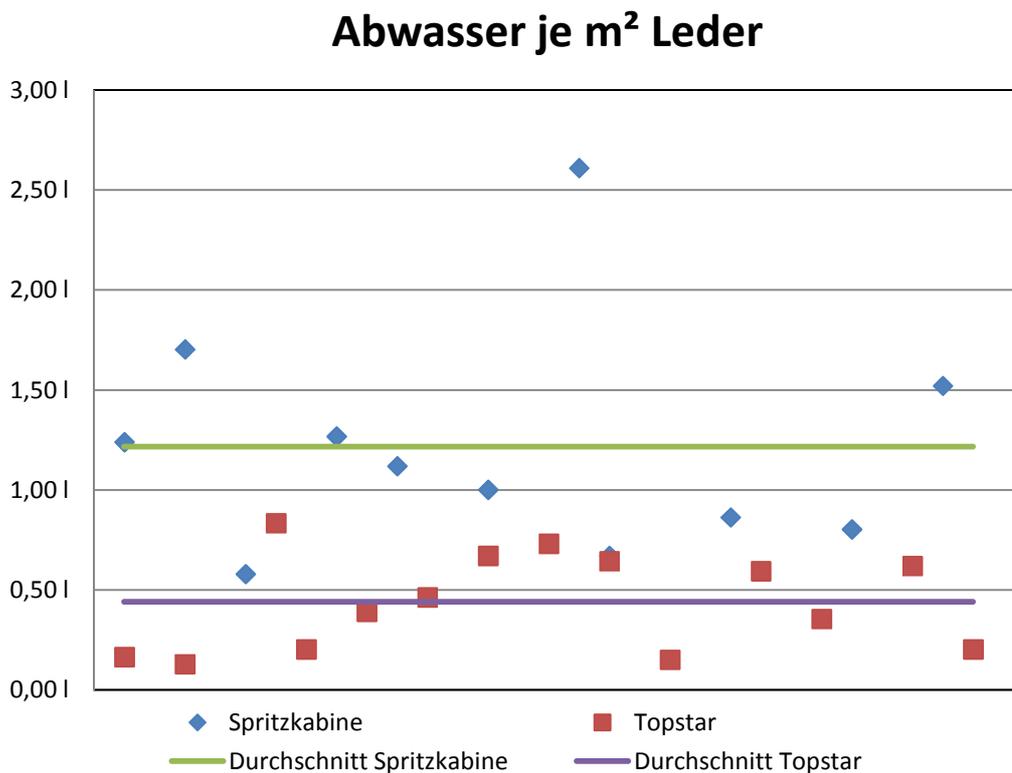
Abb. 19 (Diagramm Abwasser)

Wir gingen zu Beginn des Projektes von einer Abwassereinsparung von 100 % aus. Das war eine falsche Annahme; der Wasserbedarf zur Reinigung des Topstars und das entsprechend anfallende Abwasser wurden nicht berücksichtigt. In der Realität liegt die Einsparung an Abwasser bei ca. 65 %. Diese Einsparung setzt sich aus der Einsparung an Wasser sowie dem beim Topstar nicht vorhandenen Overspray zusammen.

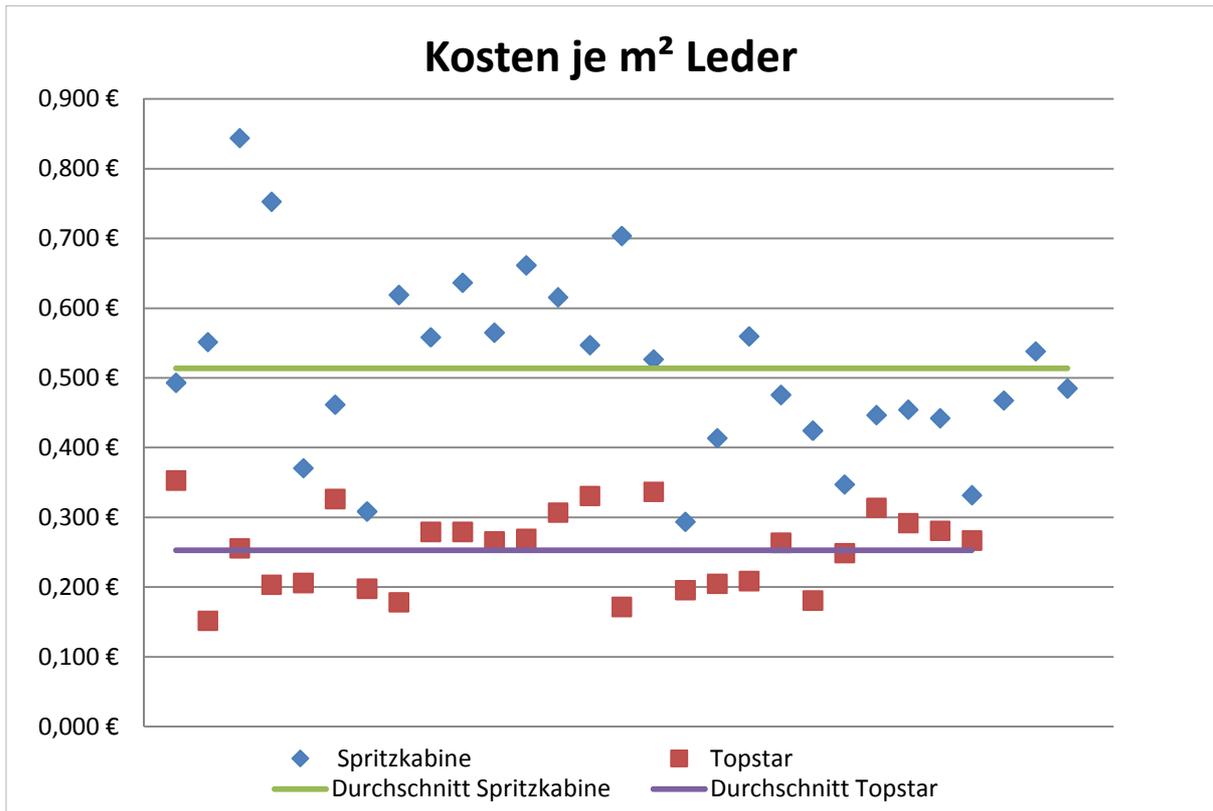
**Abb. 21 (Diagramm Kosten)**

Dadurch ergeben sich für den Lackauftrag mit dem Topstar Kosten für obige Punkte von durchschnittlich 0,26 EUR/m<sup>2</sup>, bei der Spritzkabine von 0,52 EUR/m<sup>2</sup> (nicht berücksichtigt sind dabei Personalkosten, Abschreibungen, Verschleißteile und Reparaturen, etc. sondern lediglich Strom, therm. Energie, Druckluft, Chemikalien und Wasser/Abwasser).
